TN50~54 縦型ポストバネ折れ補修手順

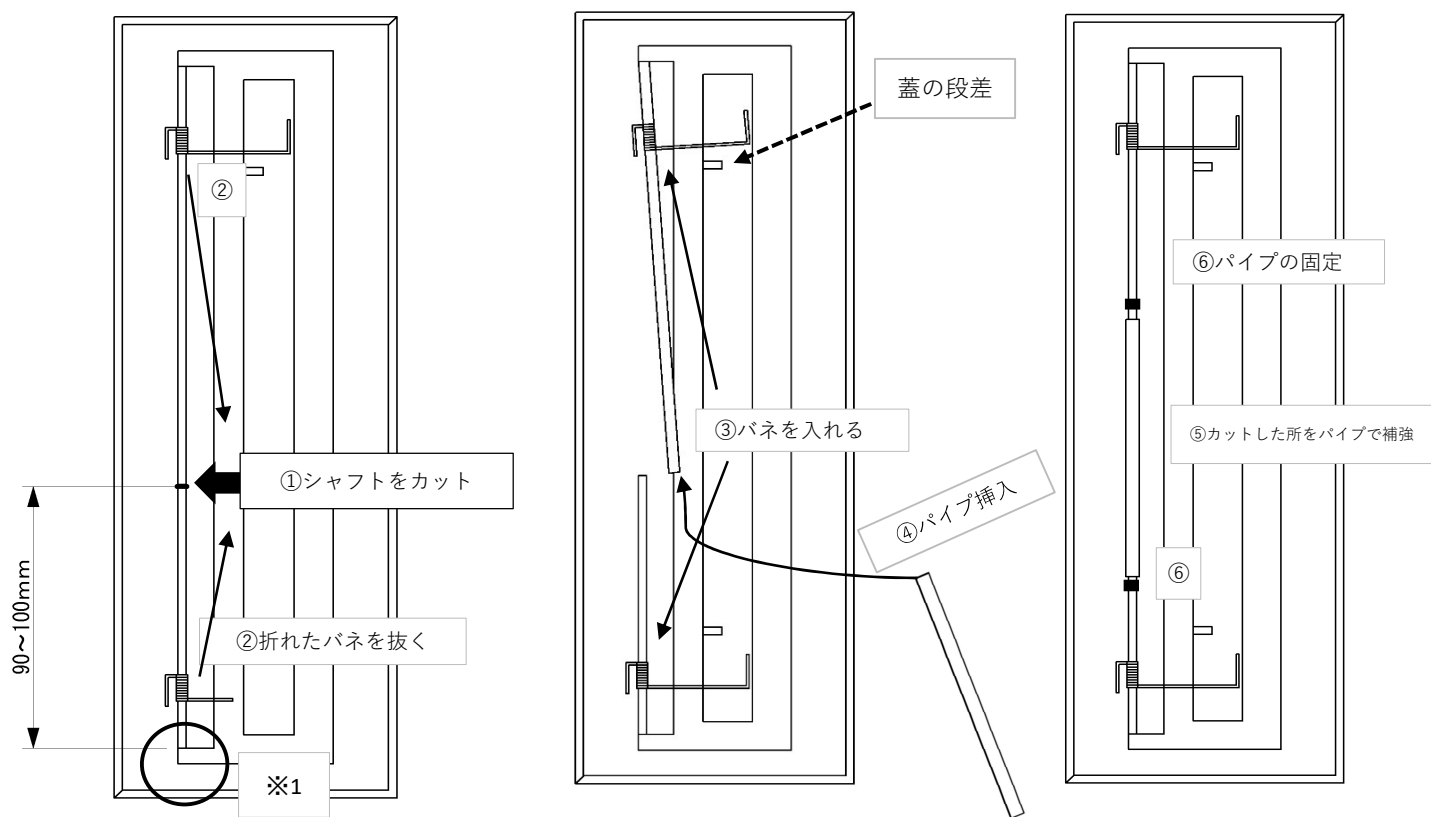
① $\Phi 3$ のシャフトを下から 90~100mm程の所をワイヤーカッター等で、カットする。（バリが出ないように水平にカットして下さい。）

※1 カットしたシャフトの下の棒は、絶対に本体から抜かないで下さい。

② 折れたバネ、残っているバネをカットした所から抜く。（上下両方とも）

③ 新しいバネを上下に挿入する。

（バネは、上下ともに蓋の段差部までしっかり入れる。）

④ パイプをシャフトのカットした所から差し込む。

⑤ カットしたシャフトを合わせ、そこにパイプを通しシャフトを補強します。

⑥ パイプが移動しないように、ビニールテープあるいは、コーキング材等で、パイプを固定する。
