T81・T82 縦型ポストバネ折れ補修手順

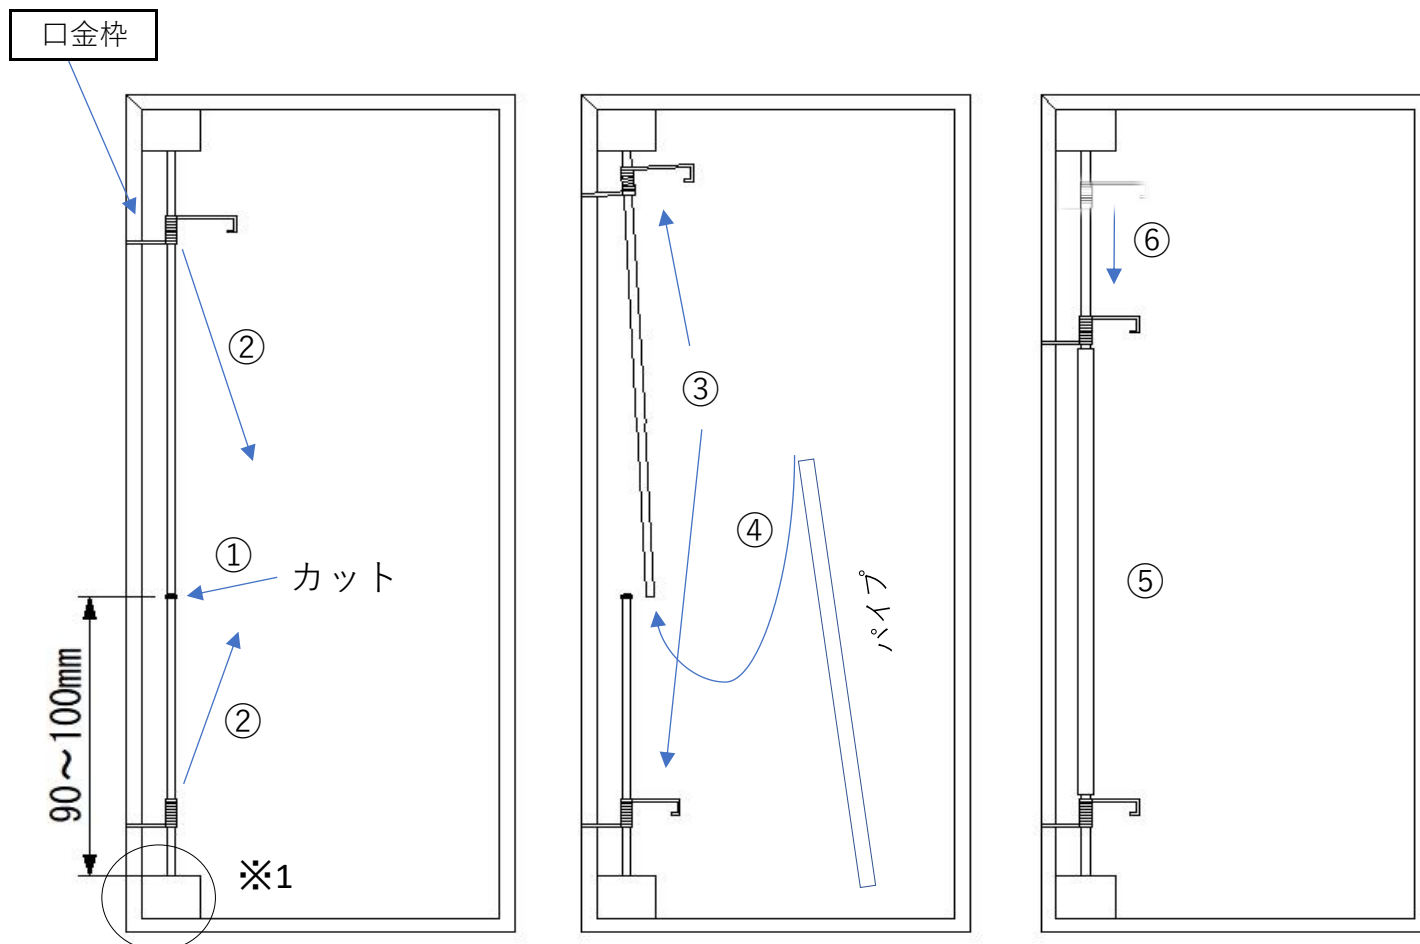
① $\Phi 3$ のシャフトを下から 90~100mm程の所をワイヤーカッター等で、カットする。（バリが出ないように水平にカットして下さい。）

※1 カットしたシャフトの下の棒は、絶対に本体から抜かないで下さい。

② 折れたバネ、残っているバネをカットした所から抜く。（上下両方とも）

③ 新しいバネの短い方を口金枠に掛けられる向きで挿入する。

※2 短い方をステンレス胴箱と口金枠の隙間に掛ける。

（少し硬いですが、伸ばして入れて下さい。）

④ パイプをシャフトのカットした所から差し込みます。

⑤ カットしたシャフトを合わせ、そこにパイプを通しシャフトを補強します。

⑥ 上のばねを、パイプの先端まで下ろし、パイプを固定します。
